Betreff **AW: Einleitung in die Rotach Nähe Weilmühle [portal]**

LANDRATSAMT
BODENSEE-KREIS

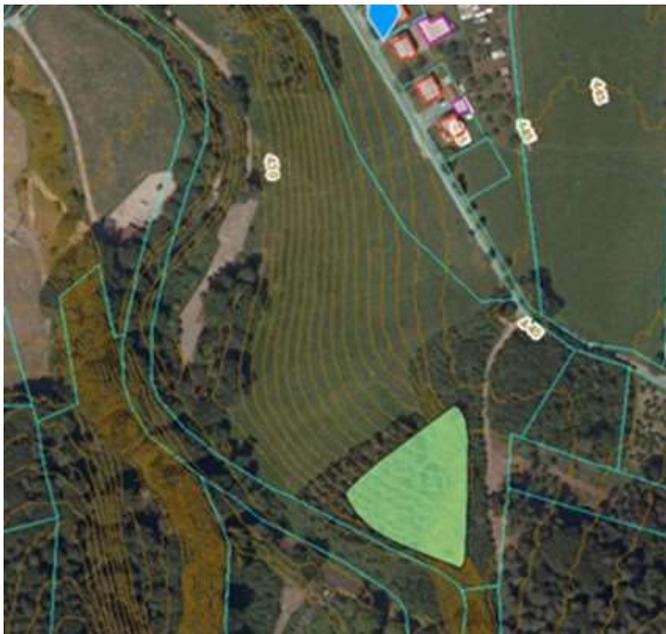
Die Fläche, im südlichen Bereich des Flst. 156/1 (grüne Fläche auf kl. Karte), wurde bereits etwa 1992 im Rahmen einer multitemporalen Karten- und Luftbildauswertung erhoben und anschließend erstmals bewertet. Die letzte Bewertung fand 2003 statt. Die Bewertung erfolgt nach Aktenlage, den Leitfäden der LUBW und der Erfahrung der Fachbehörde. Es handelt sich hierbei um eine Alt-Ablagerung bei der es (derzeit) keine Anhaltspunkte für das Vorliegen einer Umweltgefährdung gibt, bei der aber dennoch damit zu rechnen ist, dass entsorgungsrelevante Schadstoffbelastungen vorliegen können. Es gibt keine Unterlagen zu dem Klassifizierungsverfahren, in die Einsicht genommen werden könnte. Die relevanten Informationen aus den Erhebungsunterlagen habe ich nachstehend wiedergegeben.

Im südlichen Bereich der Parzelle 156/1 befindet sich am östlichen Rotachsteilufer ein Auffüllungskörper, der sich deutlich gegen das Steilufer absetzt:
